## RAPPORT OM STATUS I RESTAURERINGEN

# DATAMASKINEN FACIT DS 9000

- Ett projekt under Teleseum, Enköping -

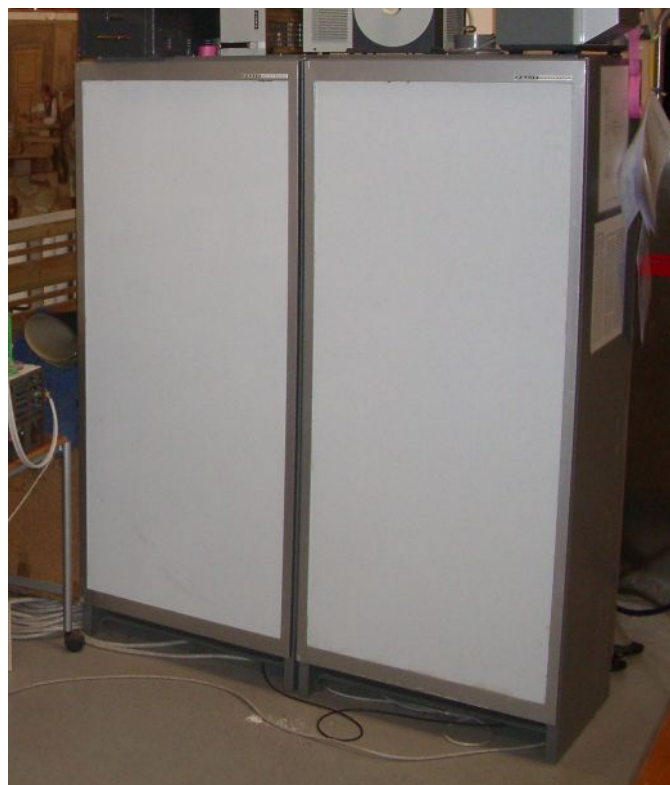
Bilden till höger visar utseendet för de fyra originaldörrarna.

På skåpens baksidor finns likadana dörrar.

Eventuellt kan de båda frontdörrarna förses med "fönster" längst upp så att informationen på de inbyggda Test-panelemas indikatorer kan avläsas med stängda dörrar.

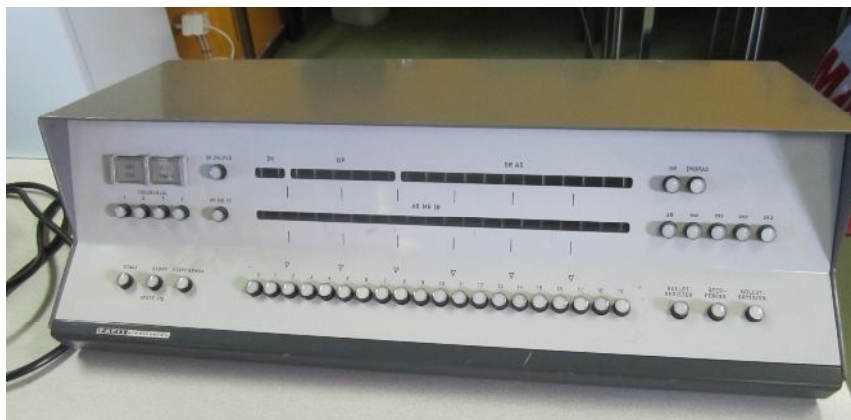
Manöverenhetens frontpanel med två rader indikeringslampor och med erforderliga tryckknappar.

Manöverenheten ansluts till DS 9000 via två 75-poliga kablar som är försedda med GMCT 75-kontakter.

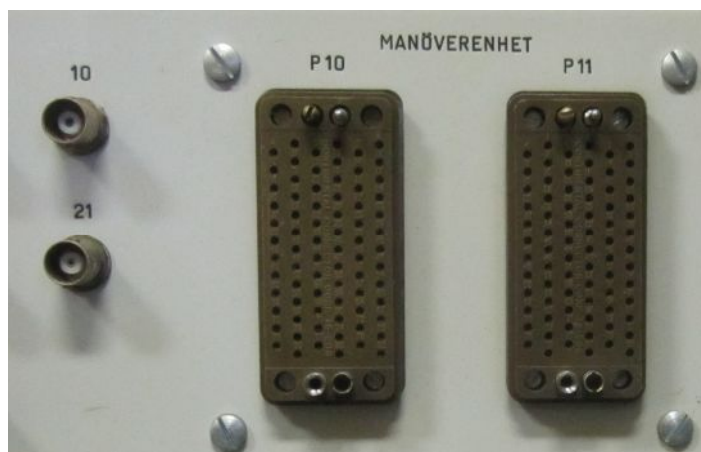
Anslutningarna i skåp 1 för manöverenheten.

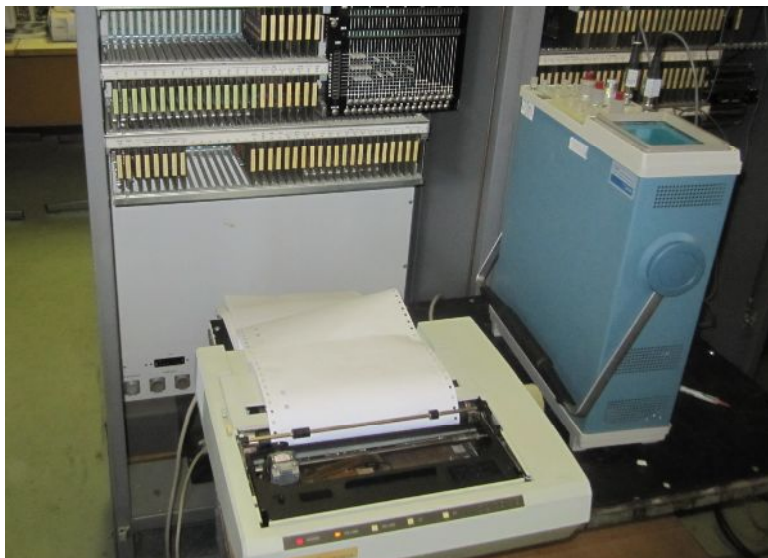
Via den nykonstruerade skrivmaskinsmekaniken matas utskriften från DS 9000 ut på en 9-nålars matrissskrivare, Teco VP 1814.

Denna skrivare tillverkades på 1980-talet.

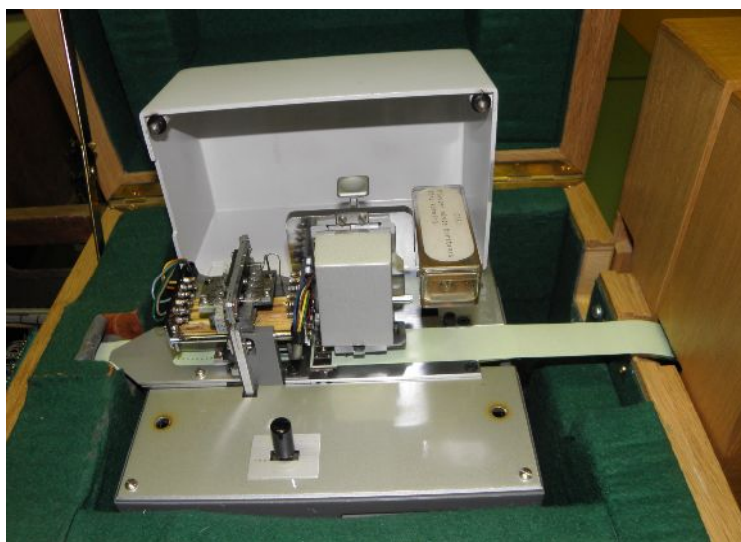
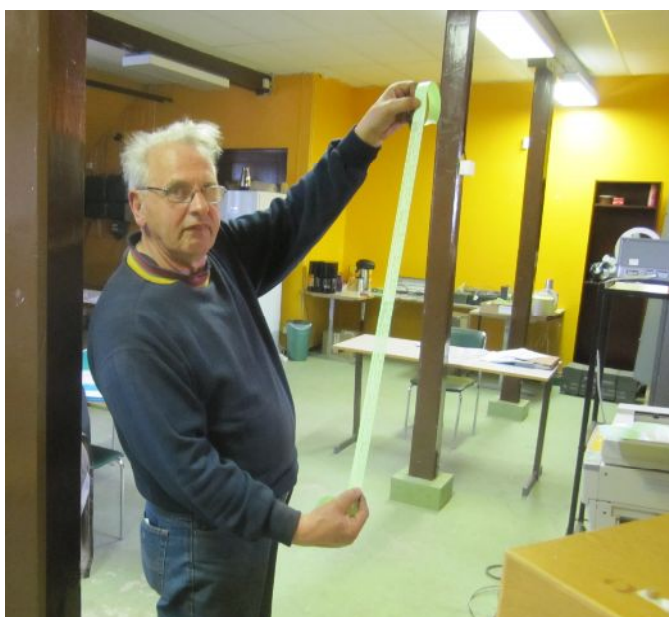
Vid restaureringsarbetet upptäcktes att smörjningen av remsstansen inte fungerade tillfredsställande.

Ett s k kapillärrör var defekt och nytt rör fick monteras. Samtidigt ersattes oljan med "färsk" olja.

Dessutom har ett stopp av utmatningen av "konfettin" inträffat. Felet har åtgärdats.

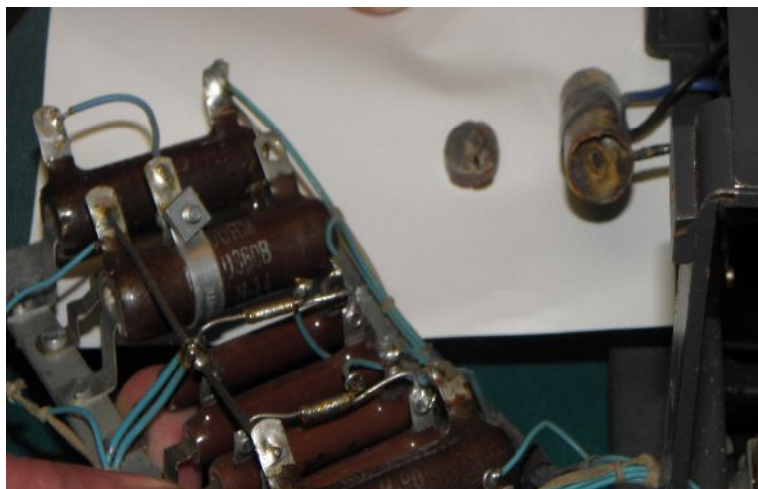
Anteckningar inleddes i Testprotokollet. Efter ca en minut inträffade en explosion med kraftig rökutveckling. Dessutom hade ändhylsan till ett kondensatorliknande föremål flugit av.

Det visade sig att läsaren var försedd med ett radioavstörningskydd (triangelkopplade kondensatorer mellan fas, nolla och skyddsjord). Detta radioavstörningskydd var monterat på "nät-sidan" av strömbrytaren - naturligt.

Radioavstörningskyddet i remsläsaren har avlägsnats.

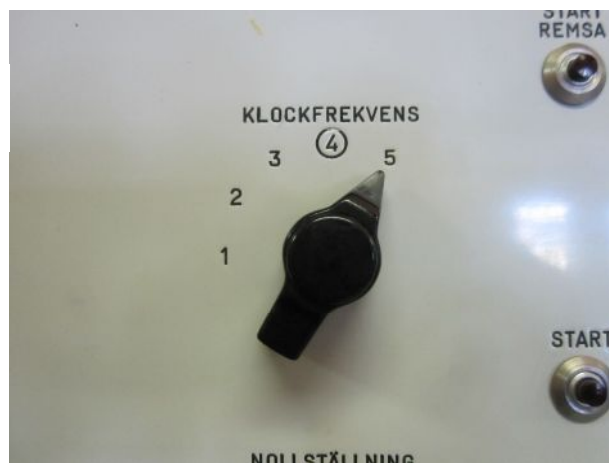
Funktionstestet är uppdelat i 17 deltester. När en deltest utförts felfritt ett visst antal varv sker utskrift av en asterisk på skrivaren. Antalet varv varierar mellan de olika deltesterna. När fem asterisker skrivits påbörjas nästa deltest.

Funktionsprov DS9000, kört på  
Klocka 5 ("överklockning")  
2012-10-15/KE
